水まわりリフォームの決定版
BATH REFRESH SYSTEM

Unitbath

Bath tub

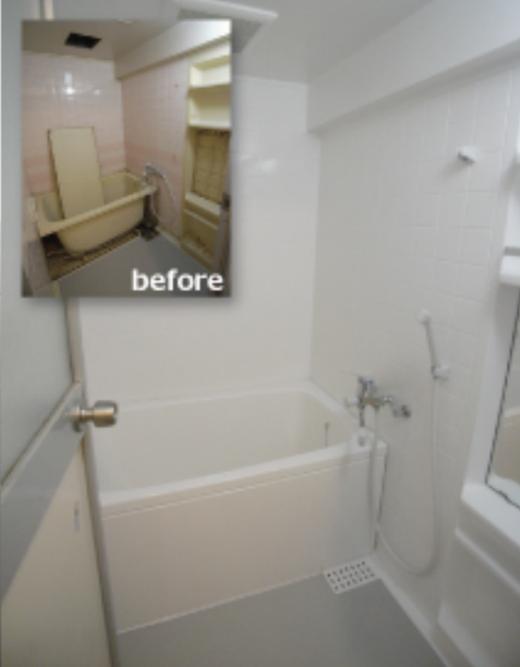
塗装しない部分を養生後スプレーガンで
専用塗料を積層していきます。

パナソニック電工製ユニット
フルユニットでの塗装です。

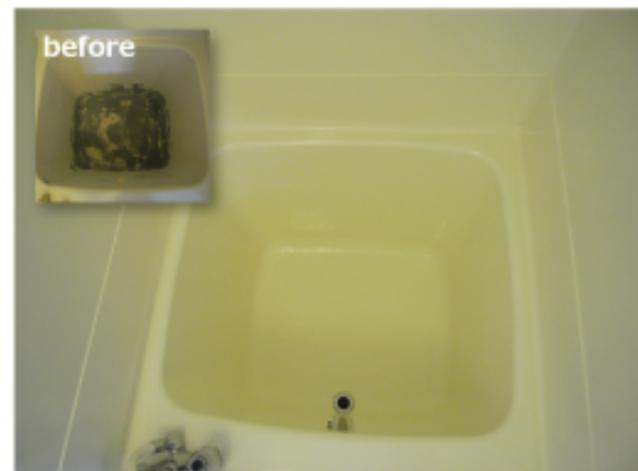
セキスイ集合住宅用ユニット。
浴槽内に劣化で無数のひび割れが出ていました。

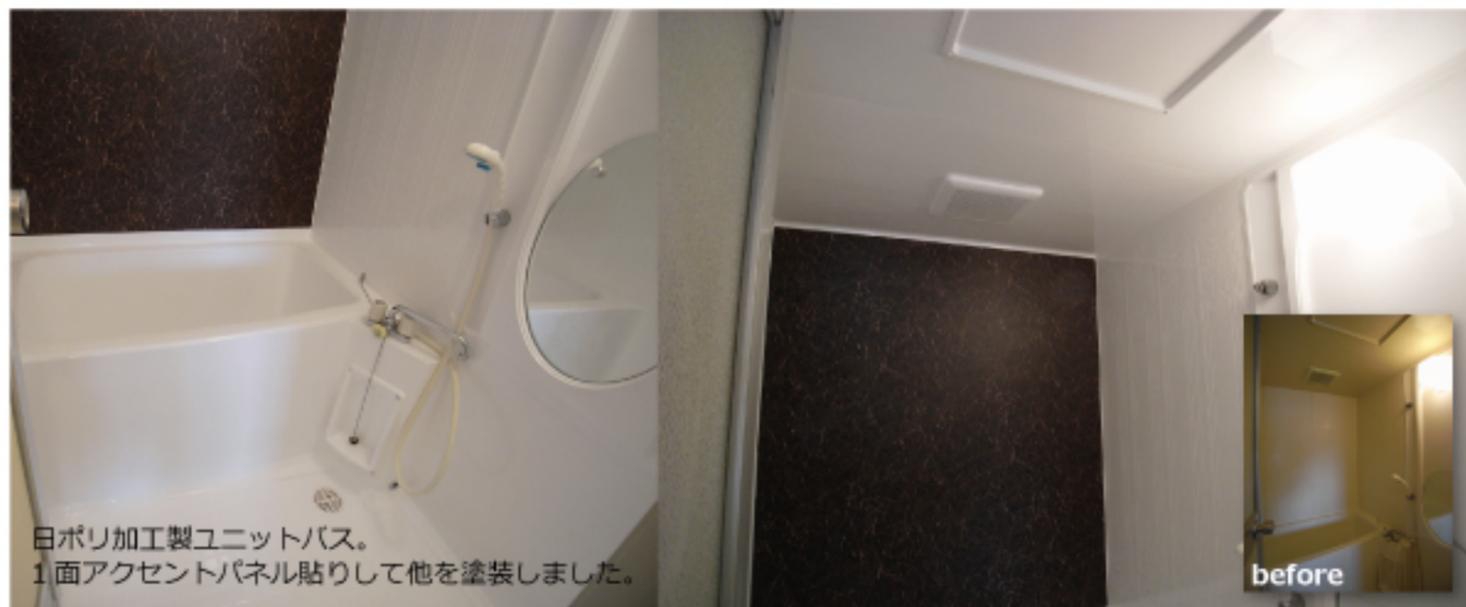
日ポリ加工製ユニットバス。
1面アクセントパネル貼りして他を塗装しました。

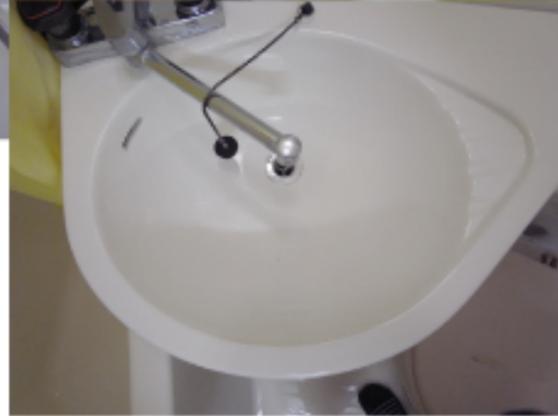
ヤマハ製3点式ユニット
汚れがひどいと洗面ポール内にクラックが
出ていました。

壁面に劣化でひび割れをフィルム貼り。
もらい錆びがひどい浴槽は塗装で仕上げました。

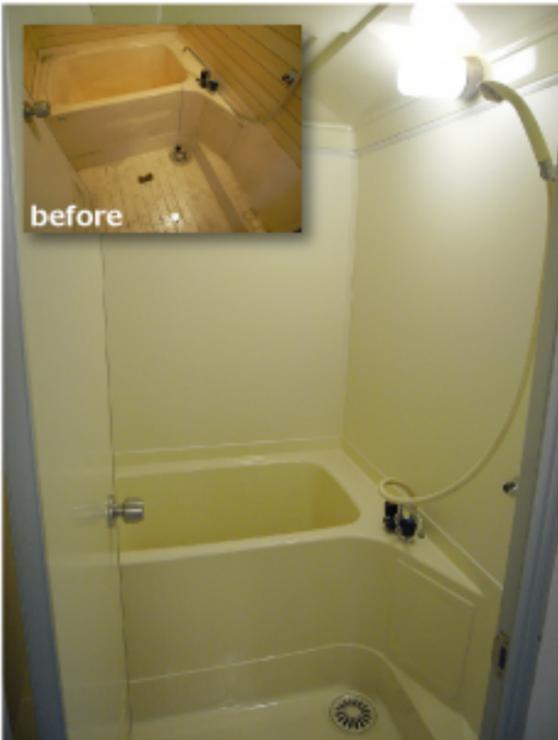
割れたハーフユニットの塗装。割
れ部分をFRPで補強しています。
養生、ダクトのセッティングまで
の工程です。

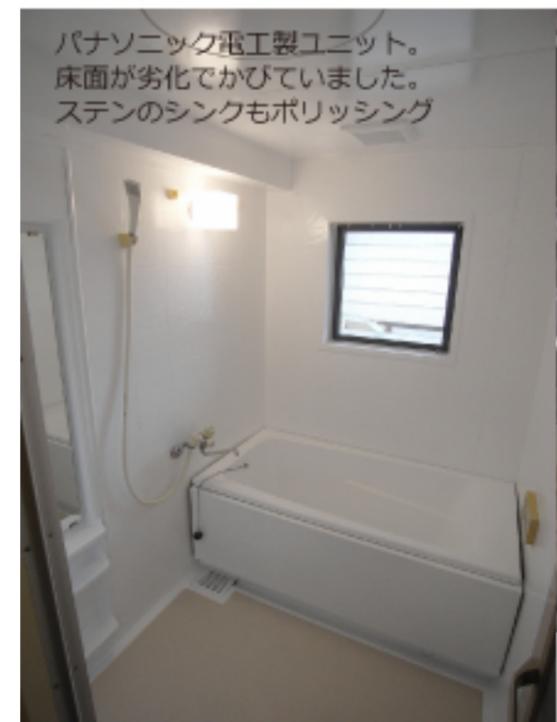
パナソニック電気製ユニット。
床面が劣化でかびていました。
ステン製のシンクもポリッシング

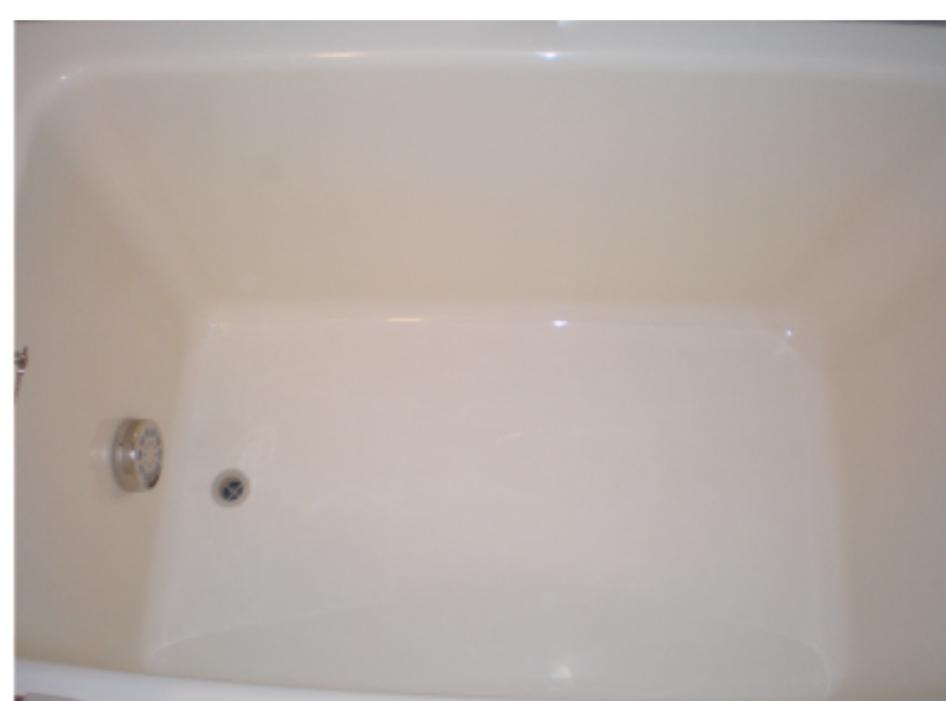
FRP 浴槽の割れ補修。
底面に FRP で補強を入れます。

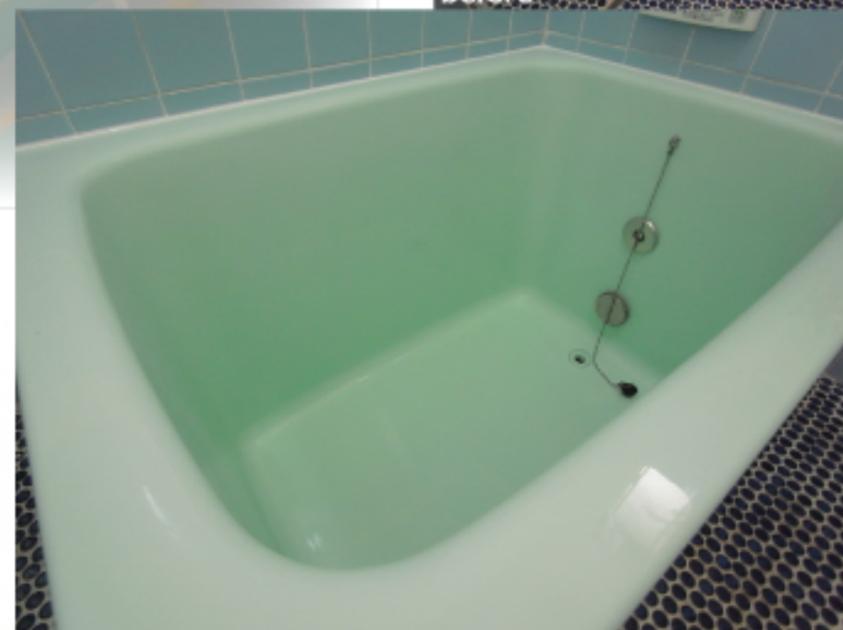
在来工法の浴室
ポリ浴槽のつや引けと 2 方エプロンが腐食していたのでパネル補修

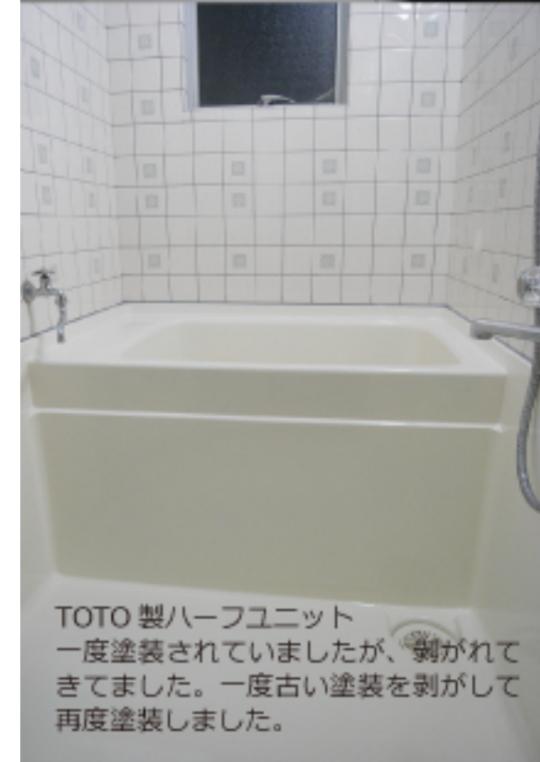
TOTO 製ハーフユニット
一度塗装されていましたが、剥がれて
きてました。一度古い塗装を剥がして
再度塗装しました。

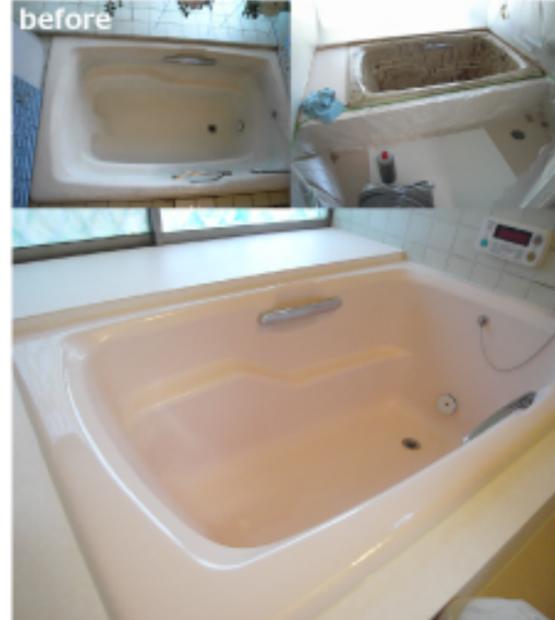
TOTO 製鋳物ホーロー浴槽
薬剤でエッチング処理してから塗装します。

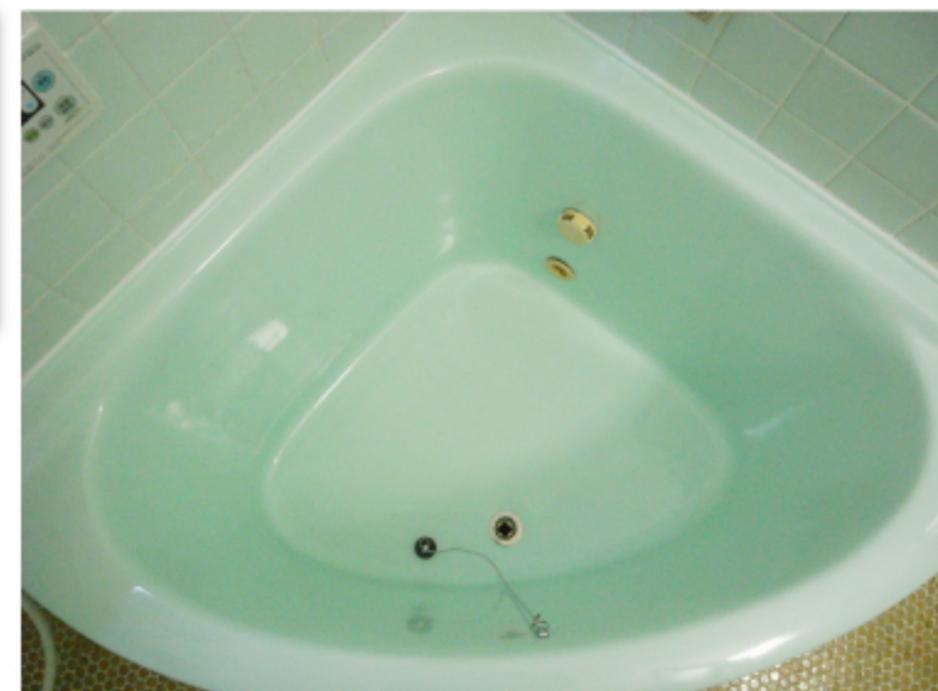
FRP 浴槽の割れ。
底面に 50 c m ほどの割れあり。
補強して塗装しました。

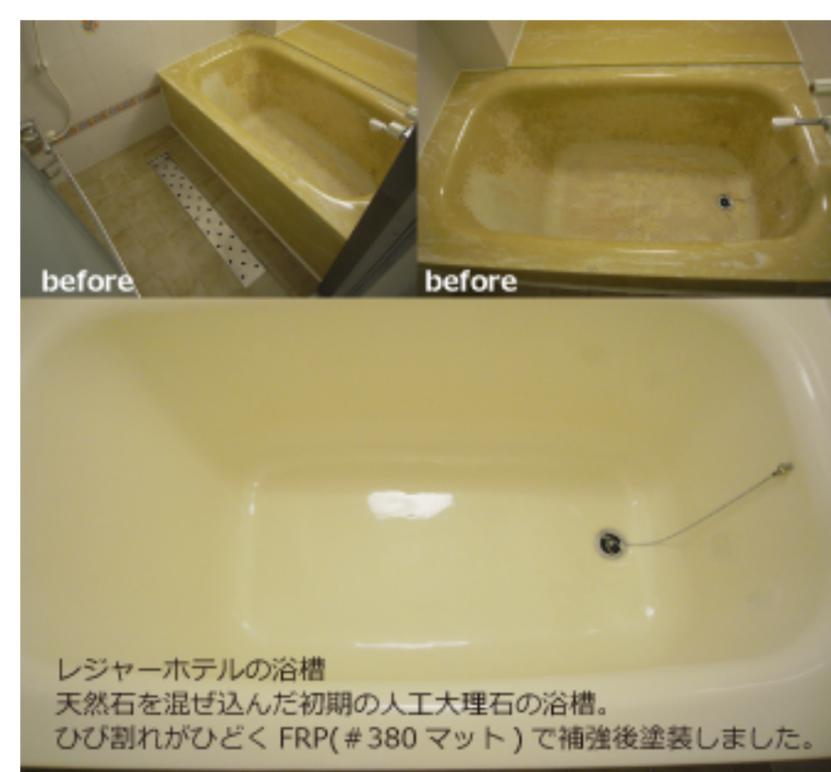
レジャーホテルの浴槽
天然石を混ぜ込んだ初期の人工大理石の浴槽。
ひび割れがひどく FRP(#380 マット) で補強後塗装しました。

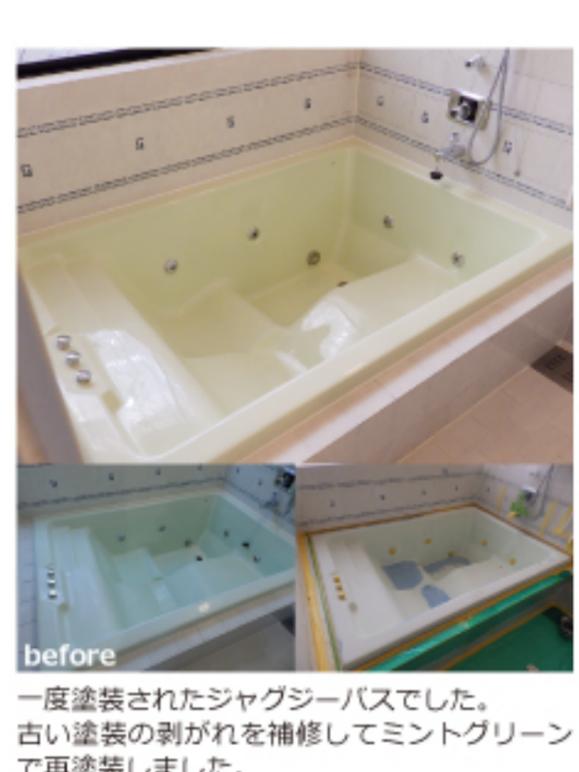
before before
一度塗装されたジャグジーバスでした。
古い塗装の剥がれを補修してミントグリーン
で再塗装しました。

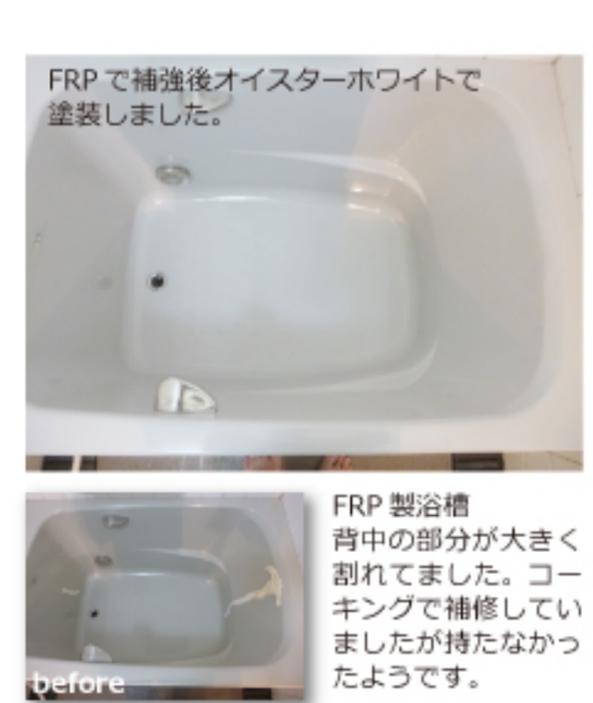
FRP 製浴槽
背中部分の部分が大きく
割れてました。コー
キングで補修してい
ましたが持たなかつ
たようです。

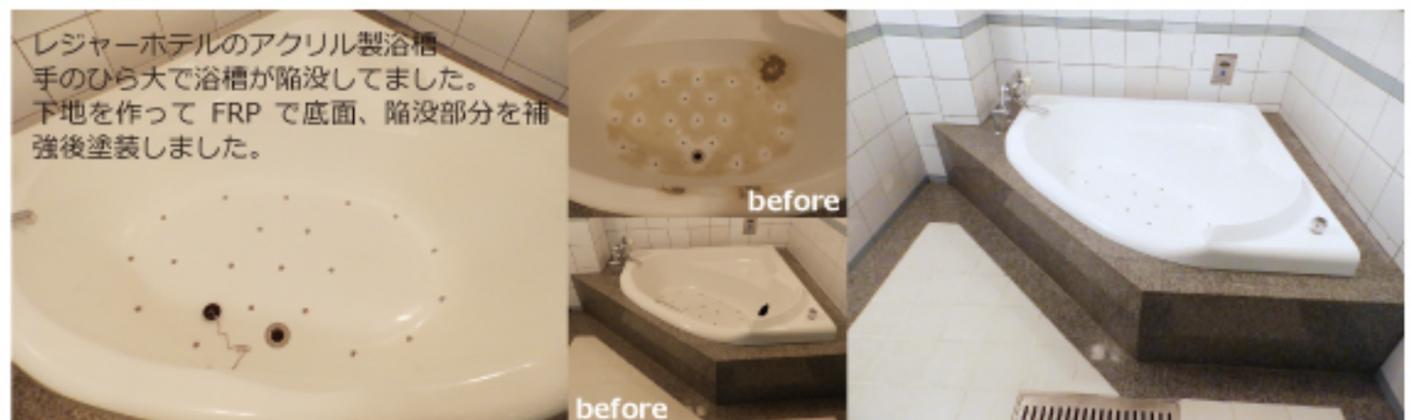
レジャーホテルの亚克力製浴槽
手のひら大で浴槽が陥没してました。
下地を作って FRP で底面、陥没部分を補
強後塗装しました。

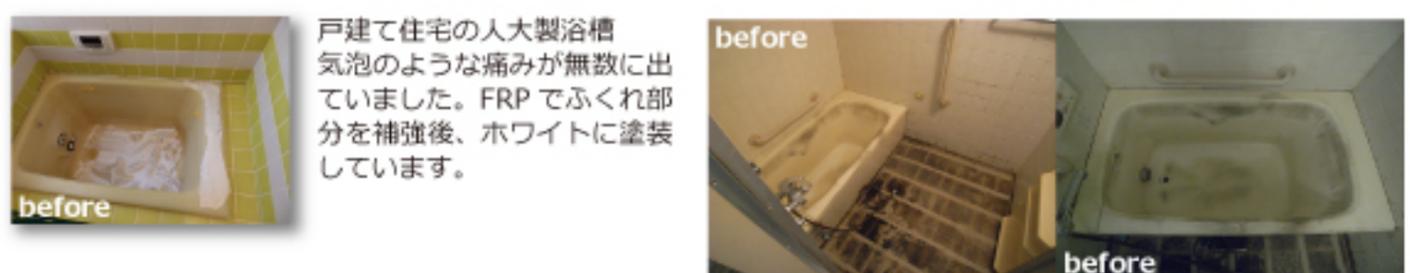
戸建て住宅の人大製浴槽
気泡のような痛みが無数に出
ていました。FRP でふくれ部
分を補強後、ホワイトに塗装
しています。

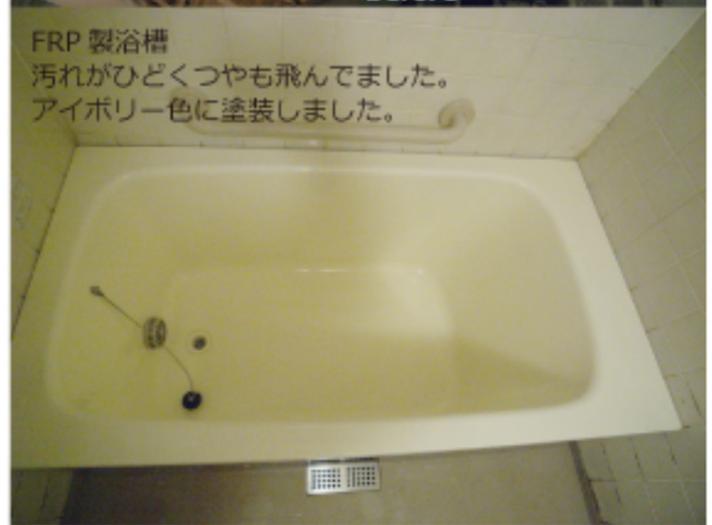
FRP 製浴槽
汚れがひどくつやも飛んでました。
アイボリー色に塗装しました。

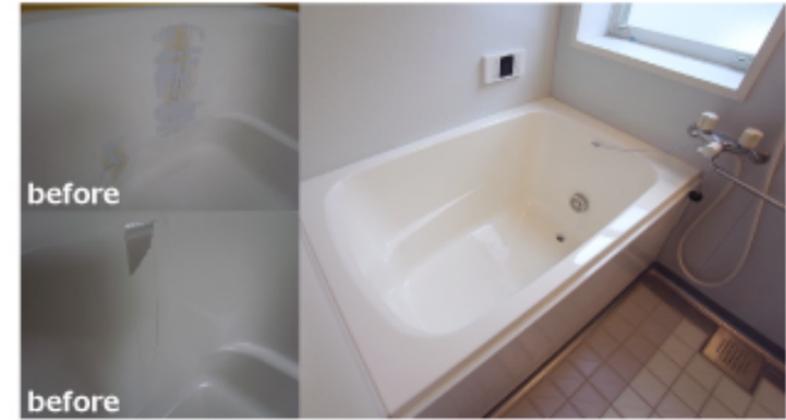
FRP 製浴槽
背中に 200mm 程の割れがあり水漏れしてました。
FRP で補強後塗装しました。

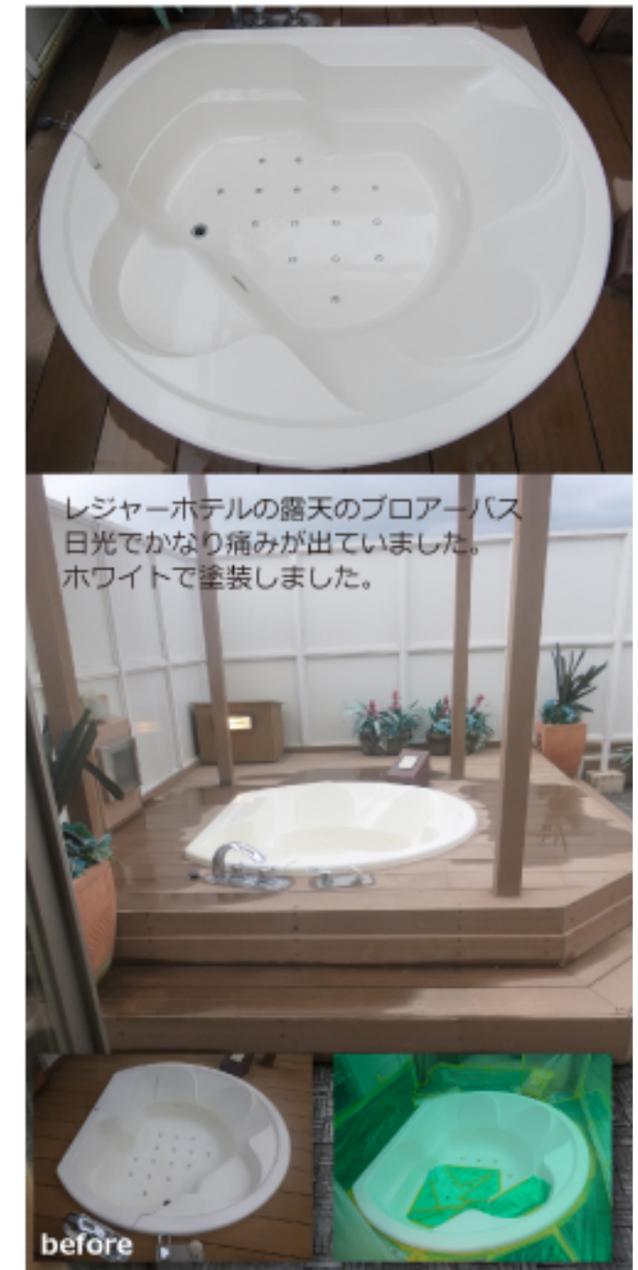
レジャーホテルの露天のプロアーバス
日光でかなり痛みが出ていました。
ホワイトで塗装しました。

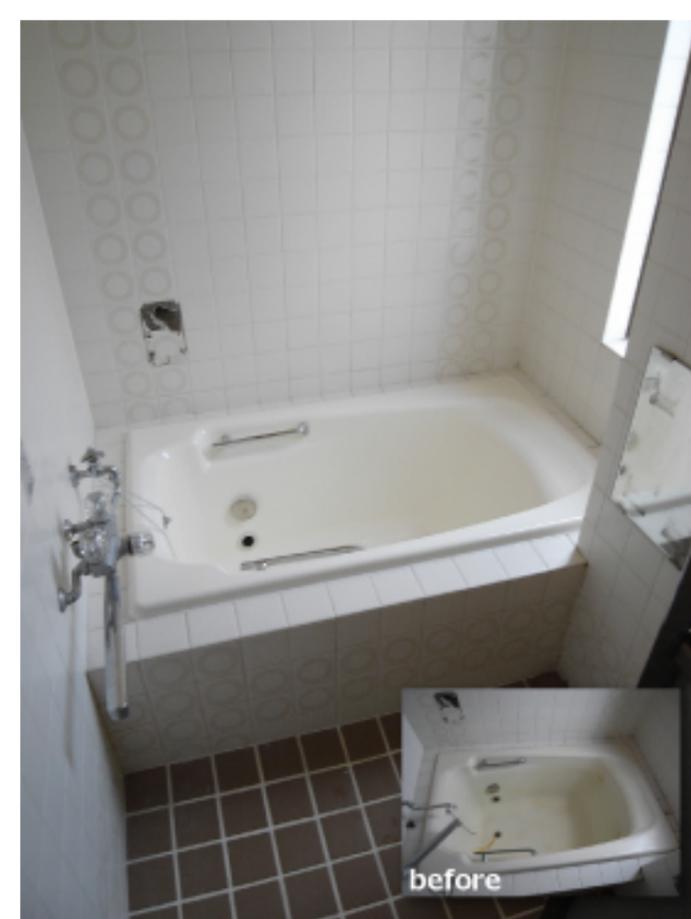
鋳物ホーロー製浴槽
小傷も多くパテできれいに
補修しています。

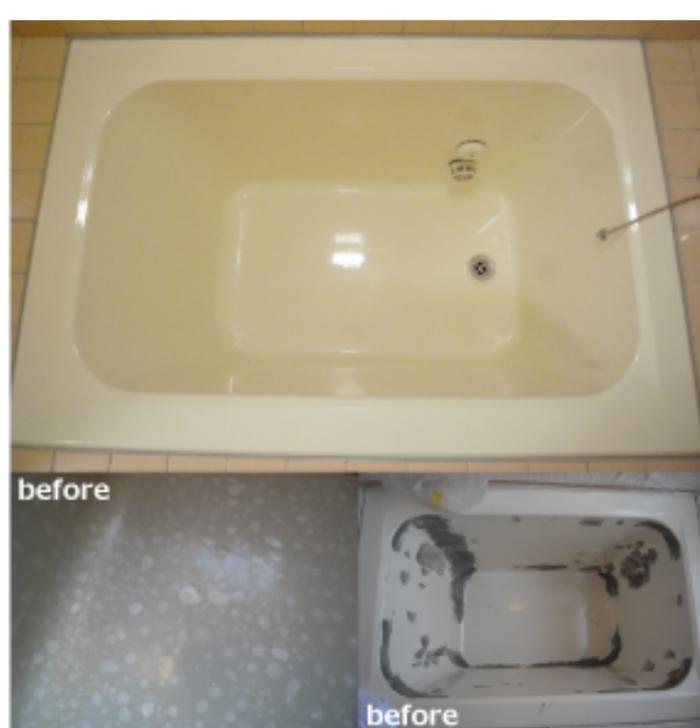
人大製浴槽
気泡のような膨れが全面に出ていました。
全面に FRP 補強後塗装しました。

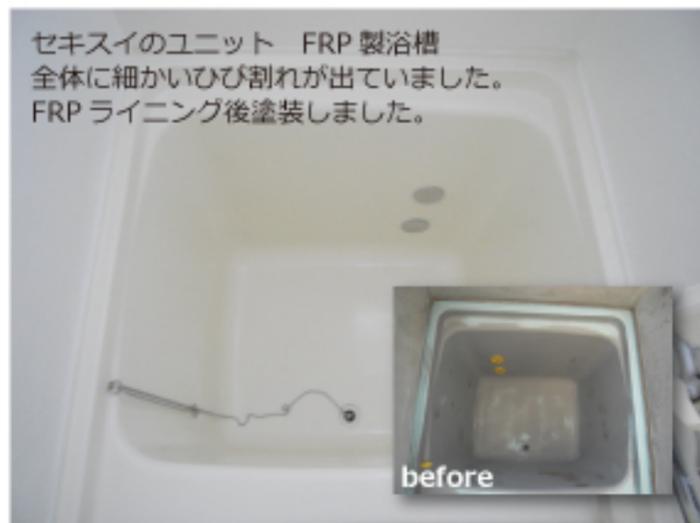
セキスイのユニット FRP 製浴槽
全体に細かいひび割れが出ていました。
FRP ライニング後塗装しました。

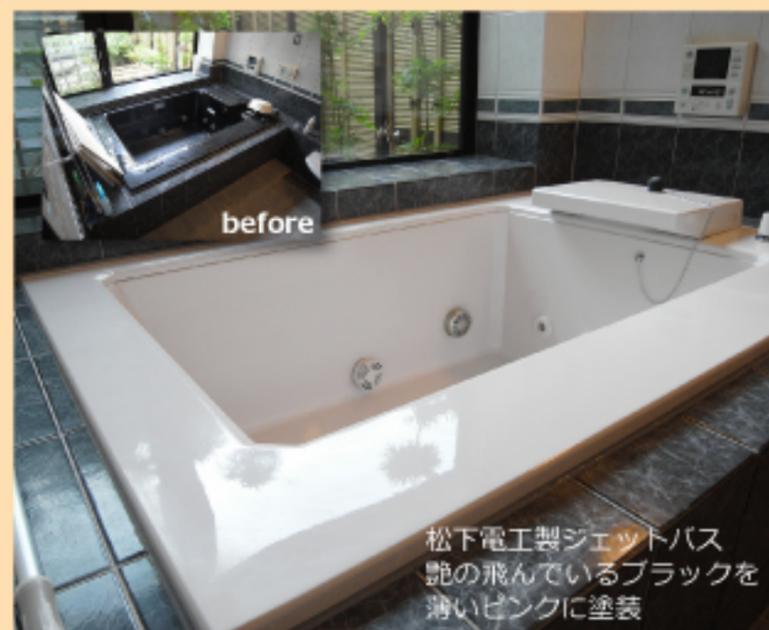
松下電工製ジェットバス
艶の飛んでいるブラックを
薄いピンクに塗装

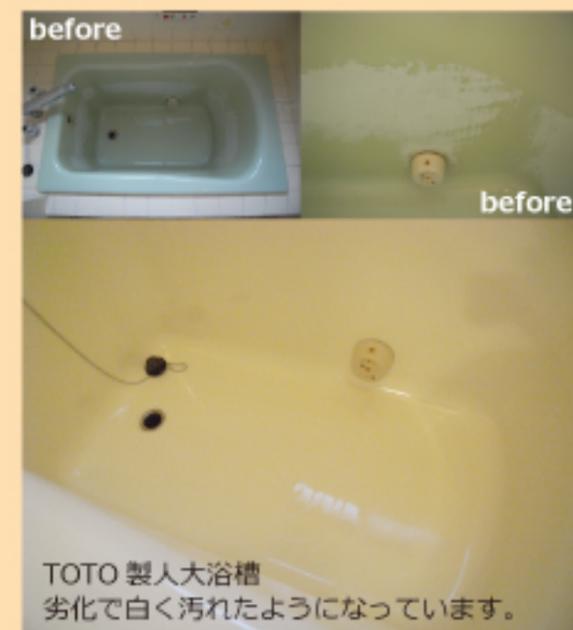
TOTO 製人大浴槽
劣化で白く汚れたようになっています。

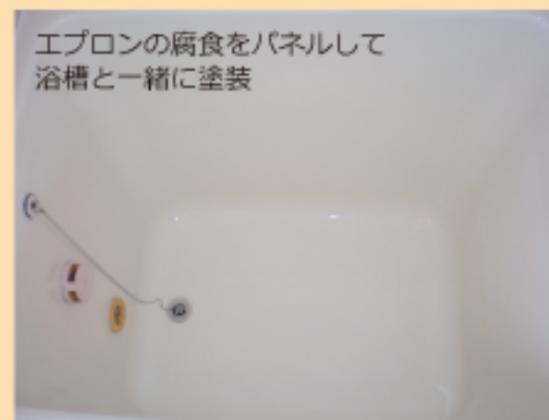
エプロンの腐食をパネルして
浴槽と一緒に塗装

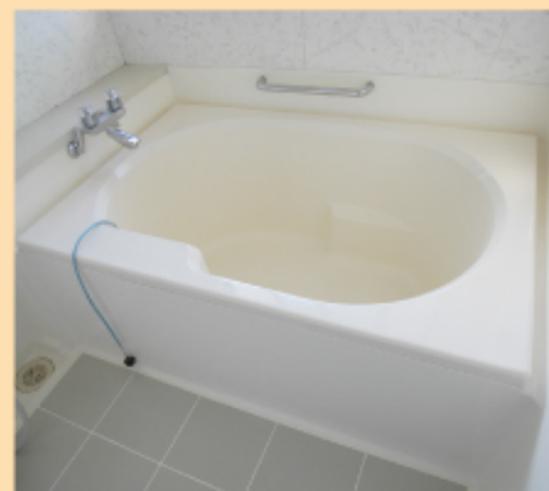
細かいひび割れを
エポキシパテで補修

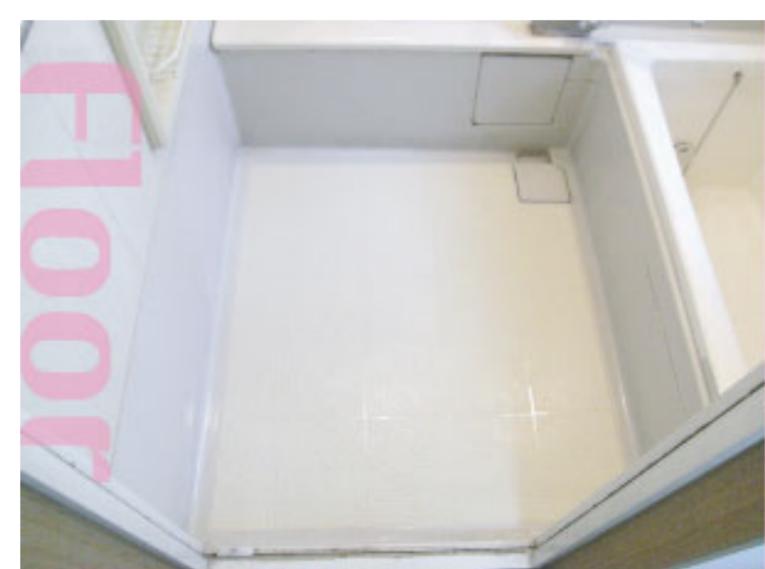
ユニット床タイルの浮きあり。
段差をパネルで調整してからのバスナシート貼り

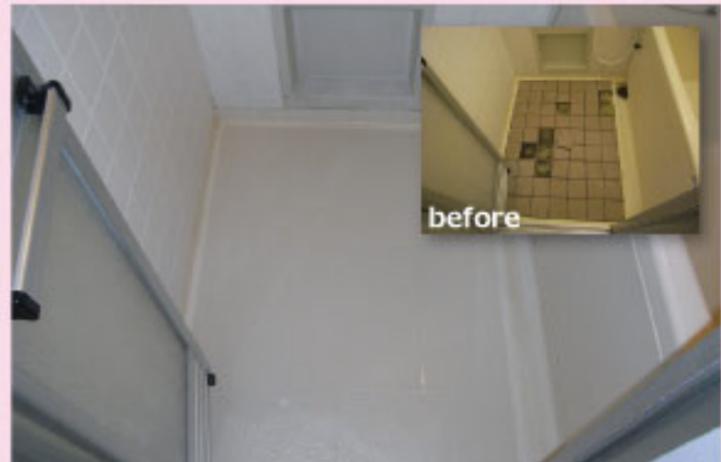
ユニットバス床タイル面へのバスナシート施工

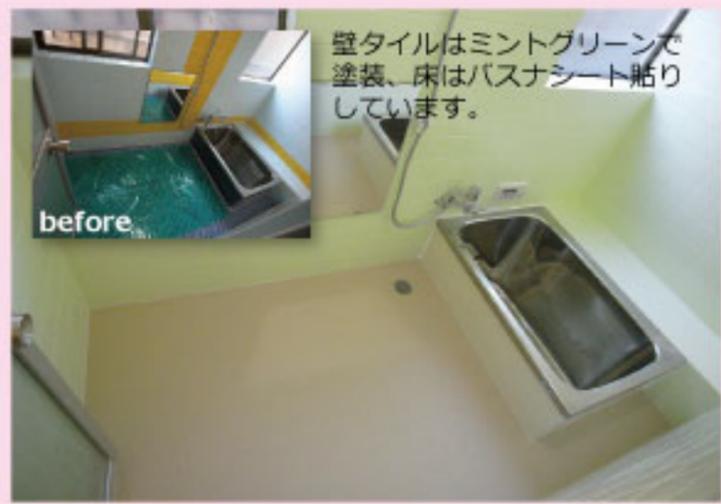
壁タイルはミントグリーンで
塗装、床はバスナシート貼り
しています。

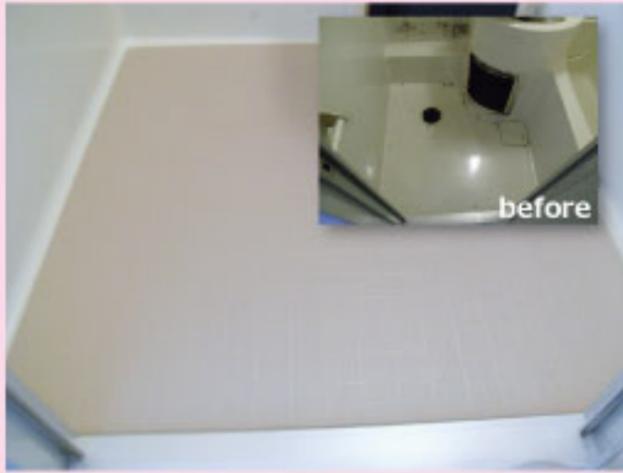
3点ユニット
トイレ撤去後の穴埋めシート貼り
バスナベージュ

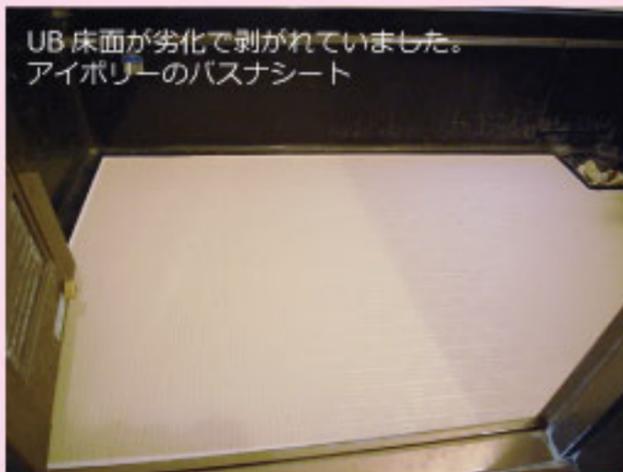
UB床面が劣化で剥がれていました。
アイボリーのバスナシート

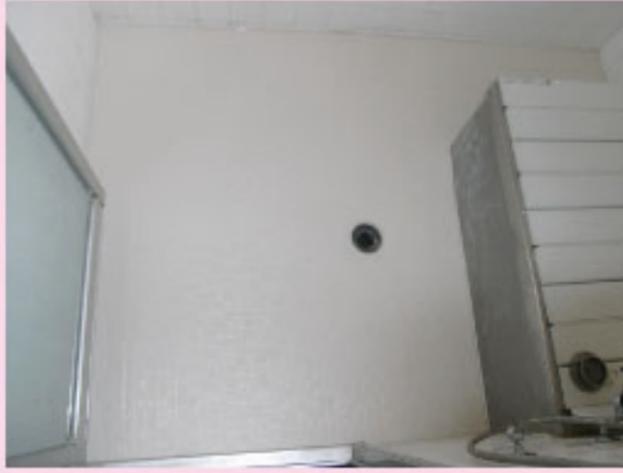
在来床タイルへの施工。
冬にタイルが冷たいのを気にされてました。

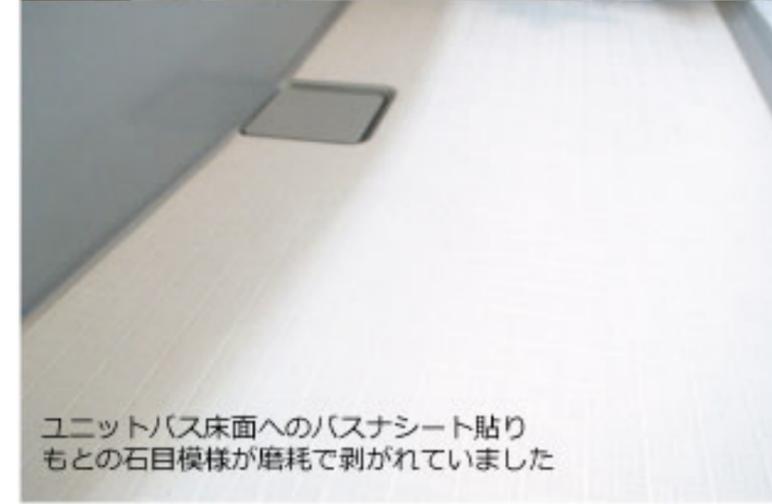
ユニットバス床面へのバスナシート貼り
もとの石目模様が磨耗で剥がれていました

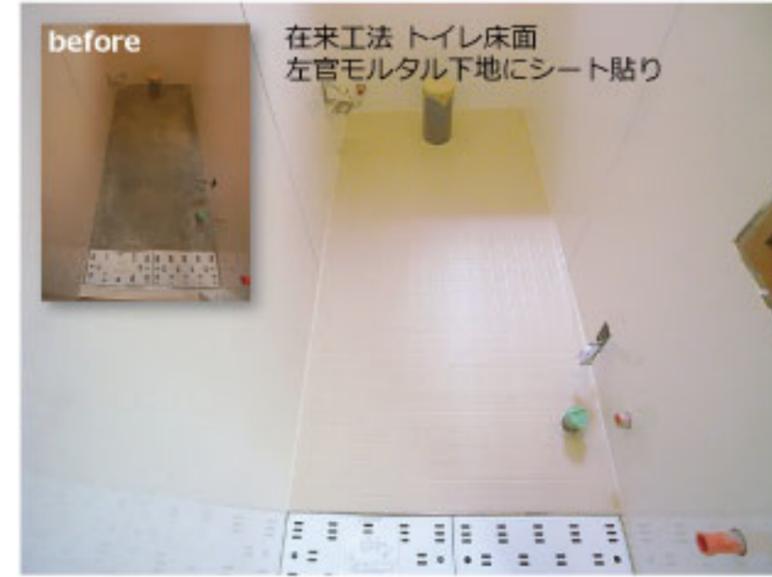
在来工法 トイレ床面
左官モルタル下地にシート貼り

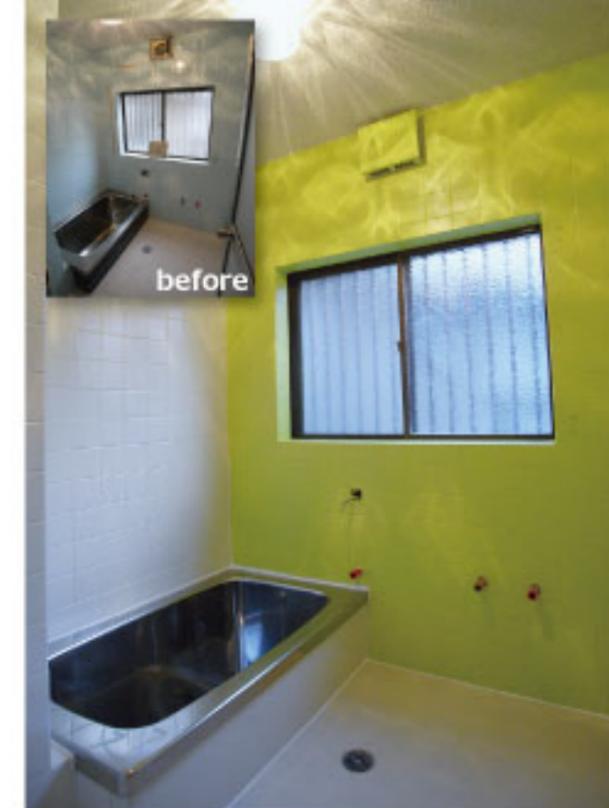
在来浴室の再生工事。壁はアクセントにビタ
ミンカラーのグリーンで塗装、床はバスナ
シート貼り、ステンレス浴槽はポリッシング。

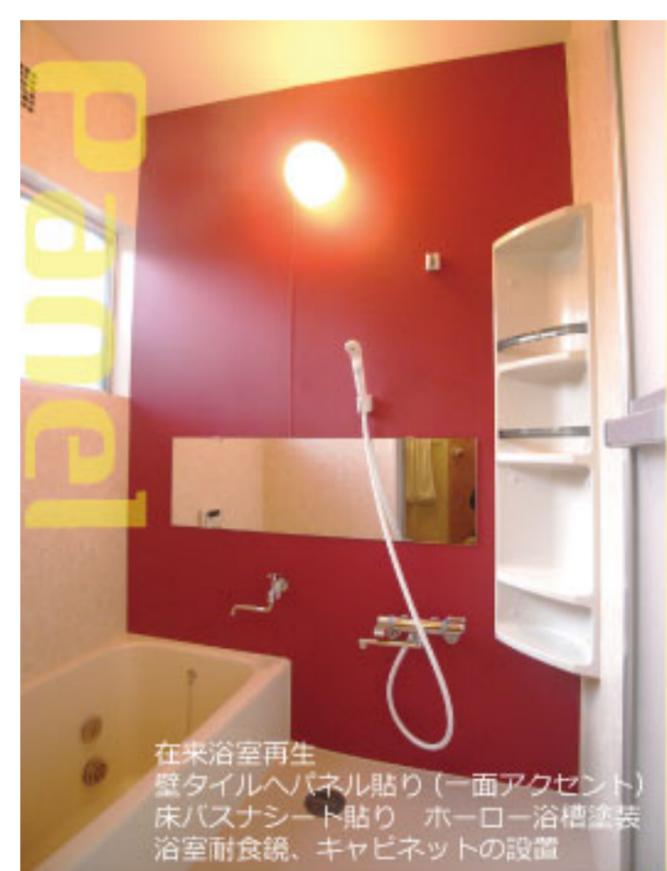
在来浴室再生
壁タイルへパネル貼り(一面アクセント)
床バスナシート貼り ホーロー浴槽塗装
浴室耐食鏡、キャビネットの設置

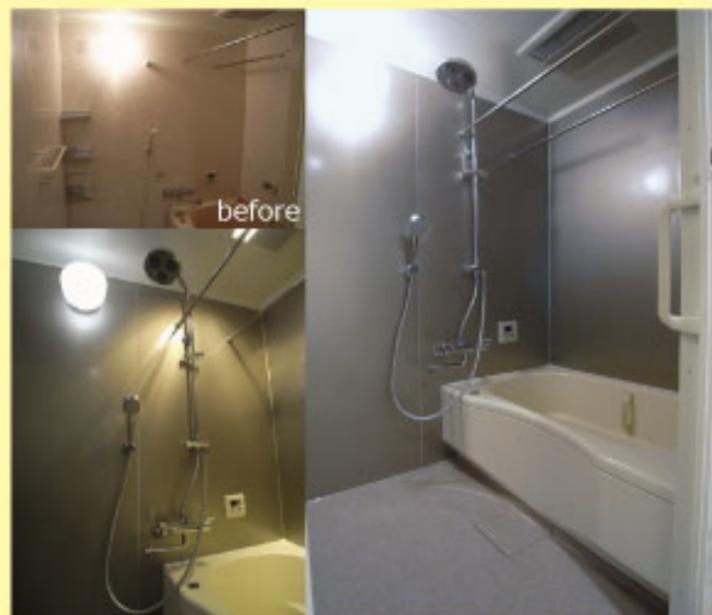
分譲マンションユニットバス
壁面はメタリック調パロアジオメトリック
浴槽の塗装 シャワー水栓の設置
